Crucifixion avec Sainte Madeleine
Jean Scohy, 1858

Rapport de conservation restauration

Caroline Snyers
2016

Lieu de conservation:	église du Sacré-Coeur, transept gauche
Artiste :	Jean Scohy
Epoque :	1858
Sujet :	<i>Crucifixion avec sainte Madeleine</i>
Dimensions du châssis :	251 X 180 cm
Technique :	huile sur toile
Protection :	inscrit MH depuis le 2 décembre 2008

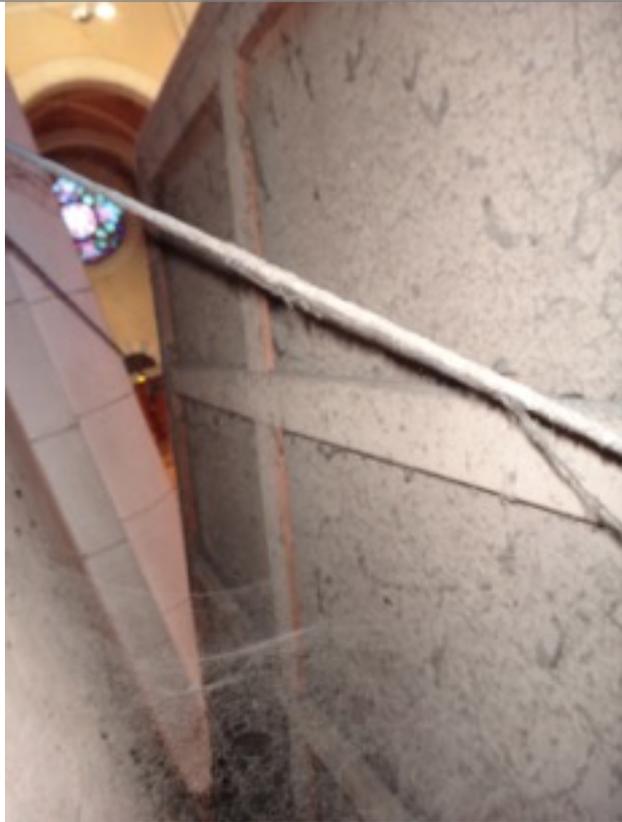
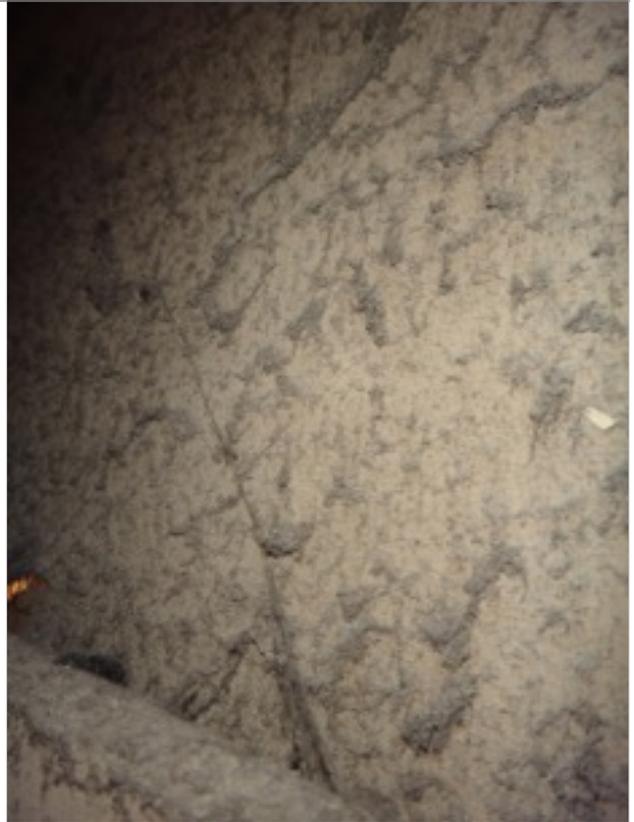
Altération du support avant intervention

Des plis étaient présents aux quatre angles ainsi que des plis horizontaux en partie basse. Ces plis traduisaient une mauvaise répartition des tensions.

Le bord supérieur était complètement détaché du châssis.

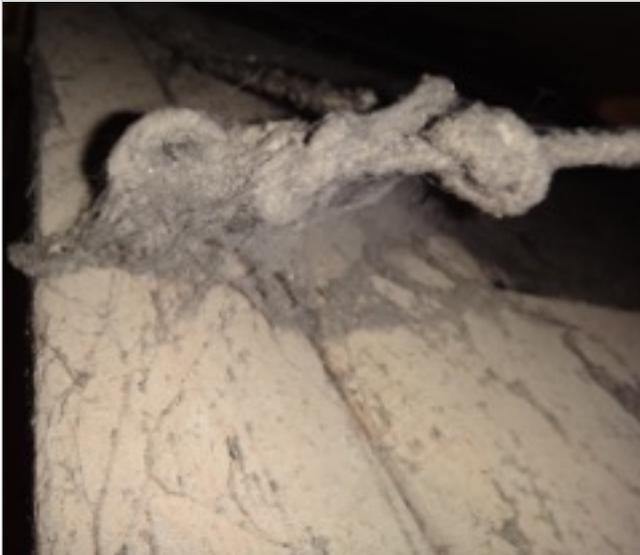
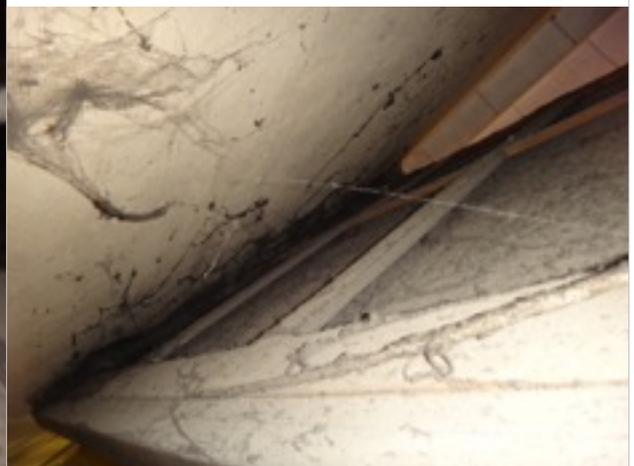
In situ, avant décrochage, le revers est très empoussiéré.

Le tableau encadré était maintenu par une corde de grosse section nouée à deux anneaux sur les montants verticaux. Le montant inférieur repose sur des pattes métalliques.

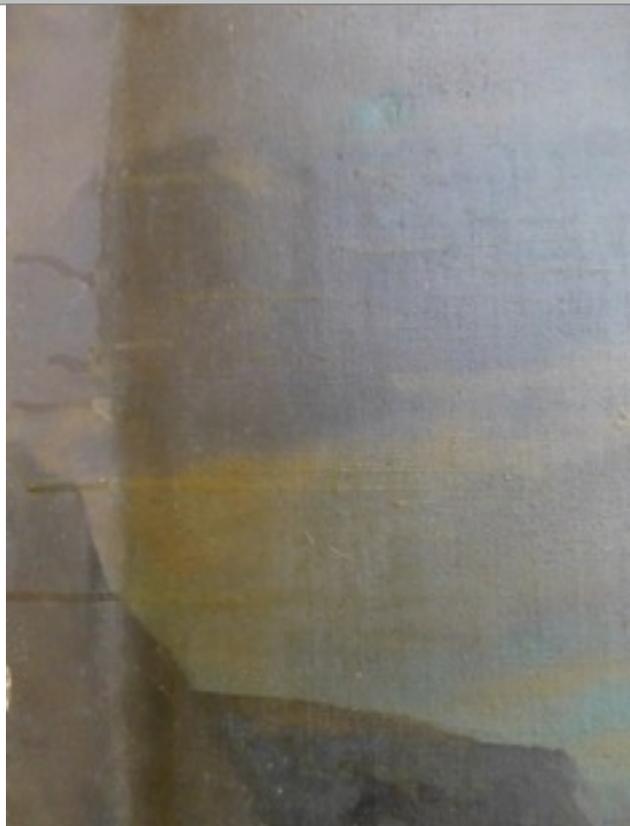
Couche de protection : le vernis a donc été appliqué quand le tableau était encadré, la feuillure est large, elle mesure 6 cm en moyenne. Le vernis a été appliqué quand le tableau était couché sur le bord dextre, des coulures se sont produites dans ce sens.

Après dépose du cadre, la limite du vernis est très visible, photo en lumière ordinaire

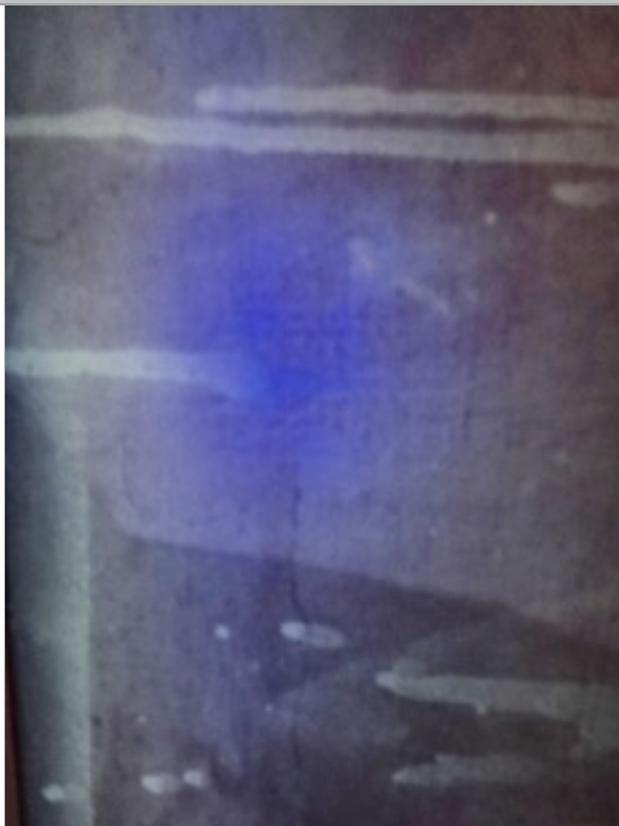
Examen sous lumière UV : Sous lumière ultraviolette, il fluoresce en vert et les coulures liées à l'application du vernis, effectuée quand le tableau était encadré et posé sur le côté dextre, sont mises en évidence.

et sous fluorescence ultra-violette

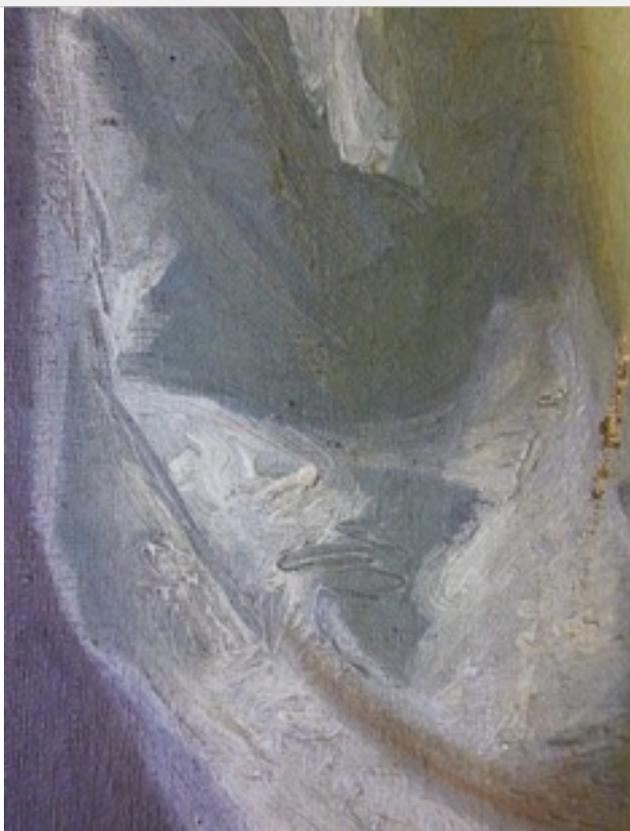
Détail du périzonium et de la matière travaillée avec le manche du pinceau
photo après dépoussiérage, en présence du vernis oxydé

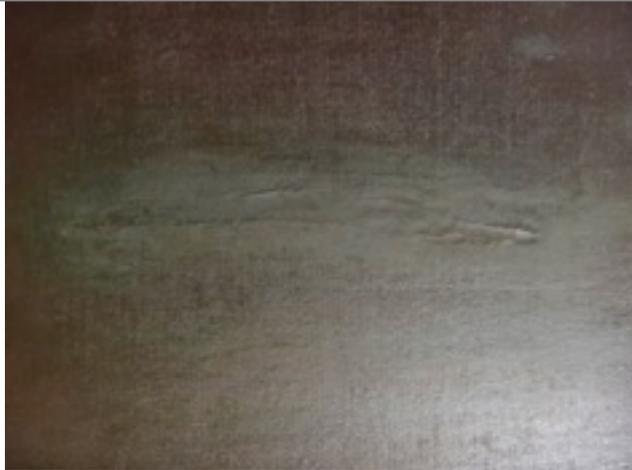
Repeints : des repeints sont présents au niveau des accidents de toile, il s'agit de repeints techniques, visibles notamment dans le paysage en bas à dextre, dans les cheveux de Marie Madeleine... Ils sont débordants et appliqués très librement avec un ton avoisinant l'original mais peu accordé.

Repeint sur l'accident en bas à droite

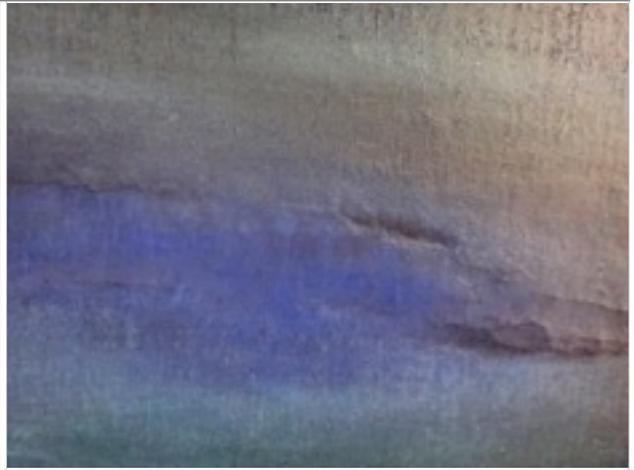
sous fluorescence ultra-violette

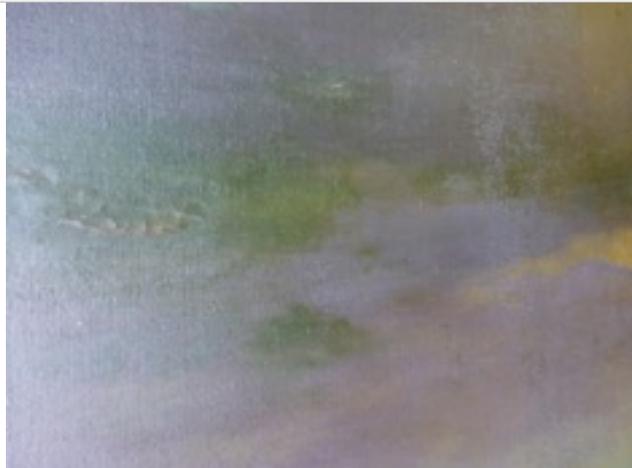
Repeints verdâtres débordants dans le ciel

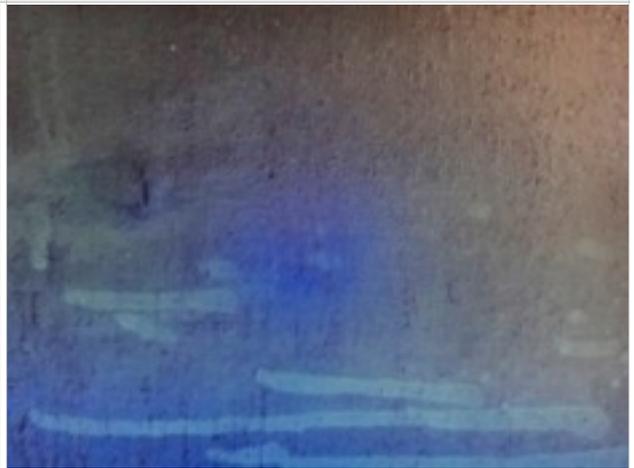
Coulures de vernis,
appliqué quand le tableau était sur chant

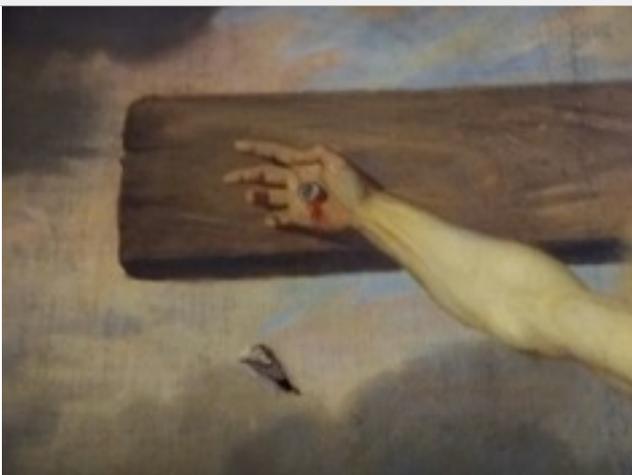
Déchirure de toile quart supérieur droite

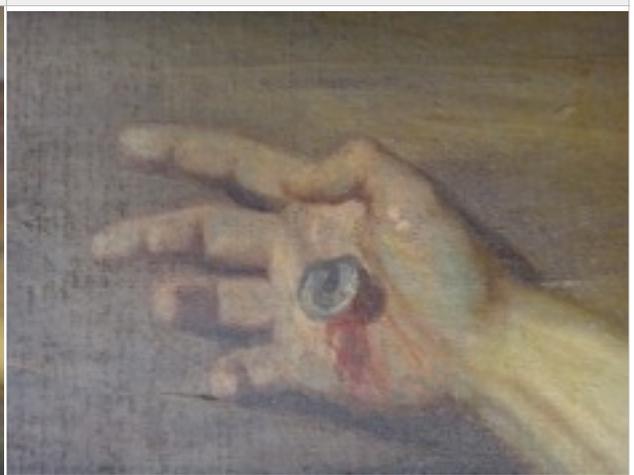
La matière peut être qualifiée de pavimenteuse, c'est-à-dire qu'elle forme des pavés, ou une structure orthogonale liée au tissage de la toile.

Détail de la matière « pavimenteuse »

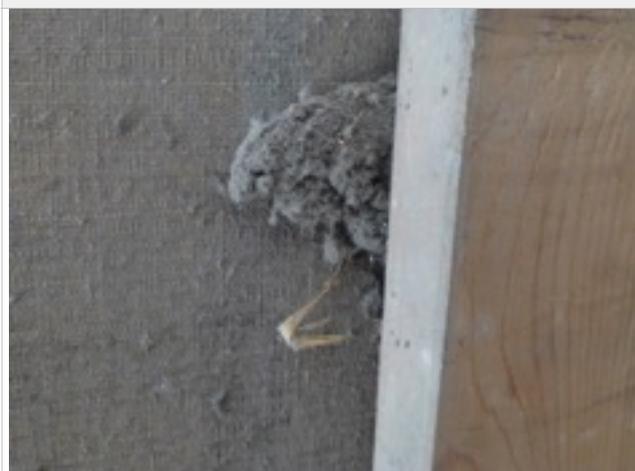
Détail de la poussière accumulée

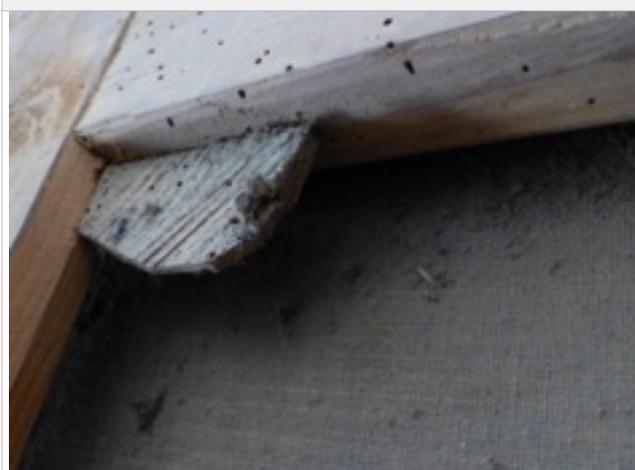
Altérations du châssis : les clés étaient attaquées par des insectes xylophages.

Détail de l'infestation

Traitement contre les insectes : application au pinceau d'un antivermouluure curatif du bois, à base de perméthrine et de piperonylbutoxyde, marque commerciale Per-xil 10®.

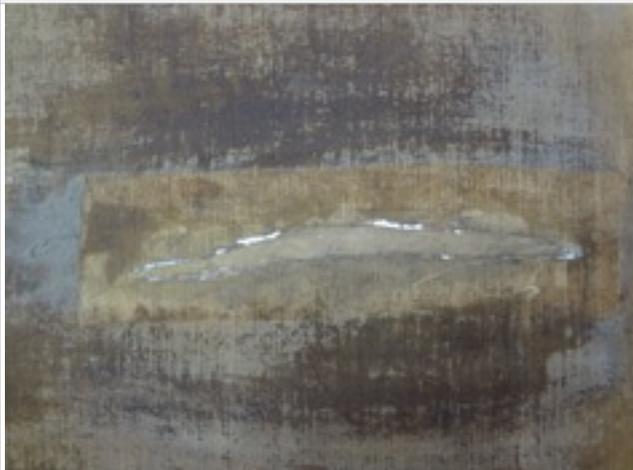
- la composition est visible au revers de la toile, consécutivement à la finesse de la toile.
- la grande lacune dans le ciel était comblée par une incrustation qui était trop petite et qui n'était pas bord à bord, les vides avaient été comblés par des mastics épais.

Détail de l'incrustation ancienne après enlèvement

L'incrustation a été déposée pour être remplacée par une incrustation aux dimensions exactes.

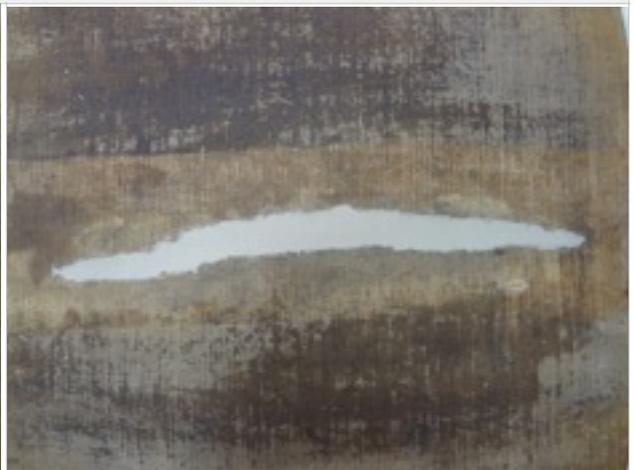
Détail de la nouvelle incrustation

Les trous ont été comblés au moyen d'incrustations de toile de tissage proche (en lin pour les trous provoqués par les semences et en toile polyester pour la grande lacune dans le ciel) avec une colle blanche, acétate de polyvinyle, marque commerciale Vinavil 59®.

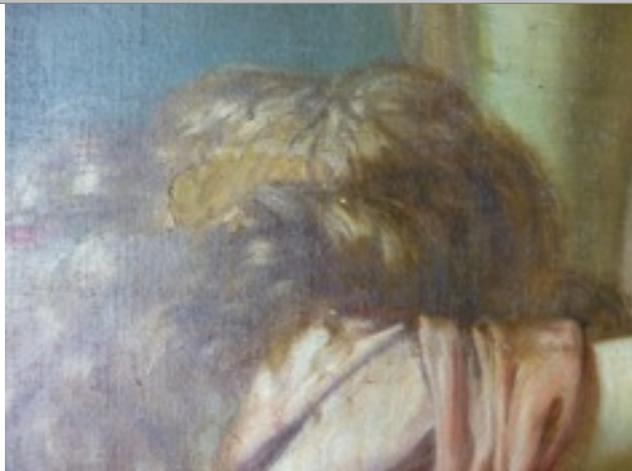
Avant intervention

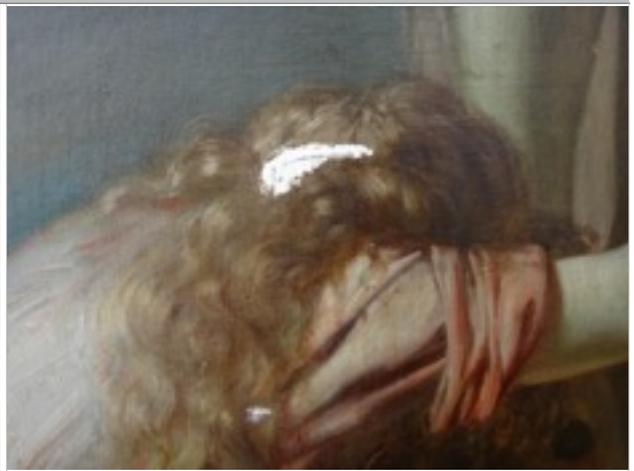
Après incrustation et masticage

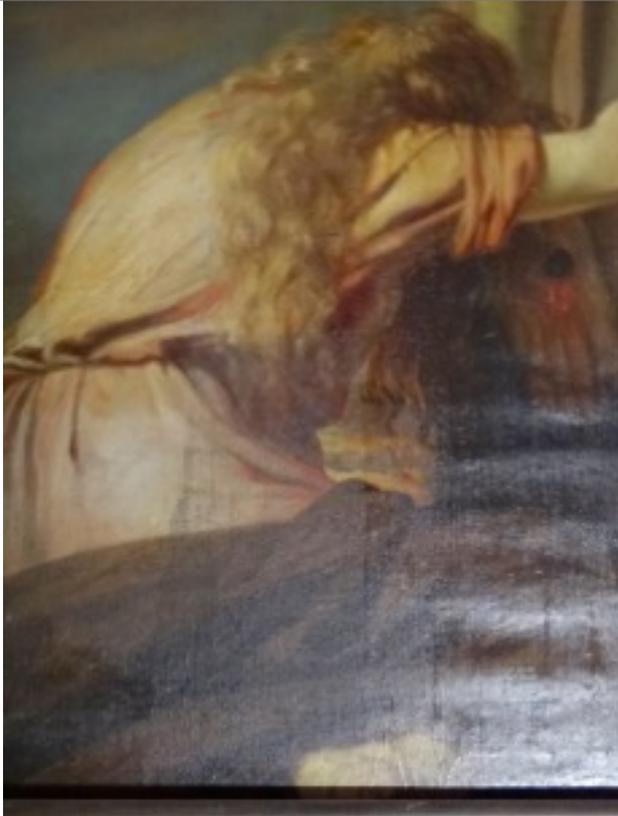
L'adhérence et la cohésion sont faibles ; la couche peinte présente des « frisures » de manière généralisée. Une large coulure d'eau a traversé le tableau de haut en bas et a provoqué l'assombrissement du réseau de craquelures, en entraînant avec elle les poussières présentes face et revers.

Marie-Madeleine avant intervention : plis horizontaux et traces de la coulure d'eau

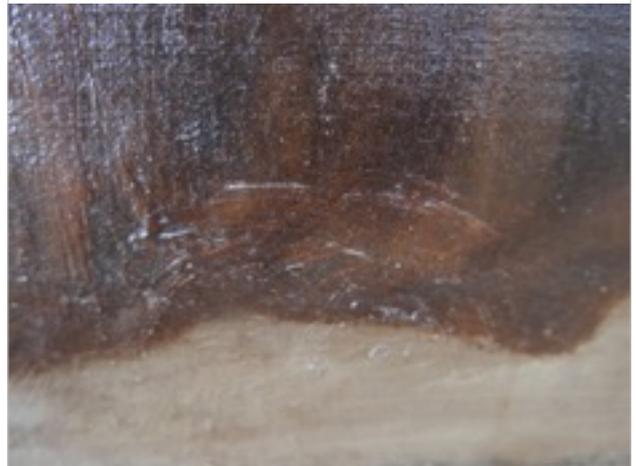
- en partie basse, on observe des formes qui ne correspondent pas aux motifs visibles. Sous le personnage de Marie-Madeleine par exemple, des lignes verticales sont visibles. La croix a été peinte avant que Marie Madeleine ne soit exécutée, ainsi qu'une pierre au premier plan, finalement située sous le drapé de la sainte. Il s'agit donc de repentirs, soit de changements dans la composition.

En partie basse, sous le visible, les empâtements d'autres motifs se distinguent
