Crucifixion avec Sainte Madeleine
Jean Scohy, 1858

Rapport de conservation restauration

Caroline Snyers
2016

Lieu de conservation:	église du Sacré-Coeur, transept gauche
Artiste :	Jean Scohy
Epoque :	1858
Sujet :	<i>Crucifixion avec sainte Madeleine</i>
Dimensions du châssis :	251 X 180 cm
Technique :	huile sur toile
Protection :	inscrit MH depuis le 2 décembre 2008

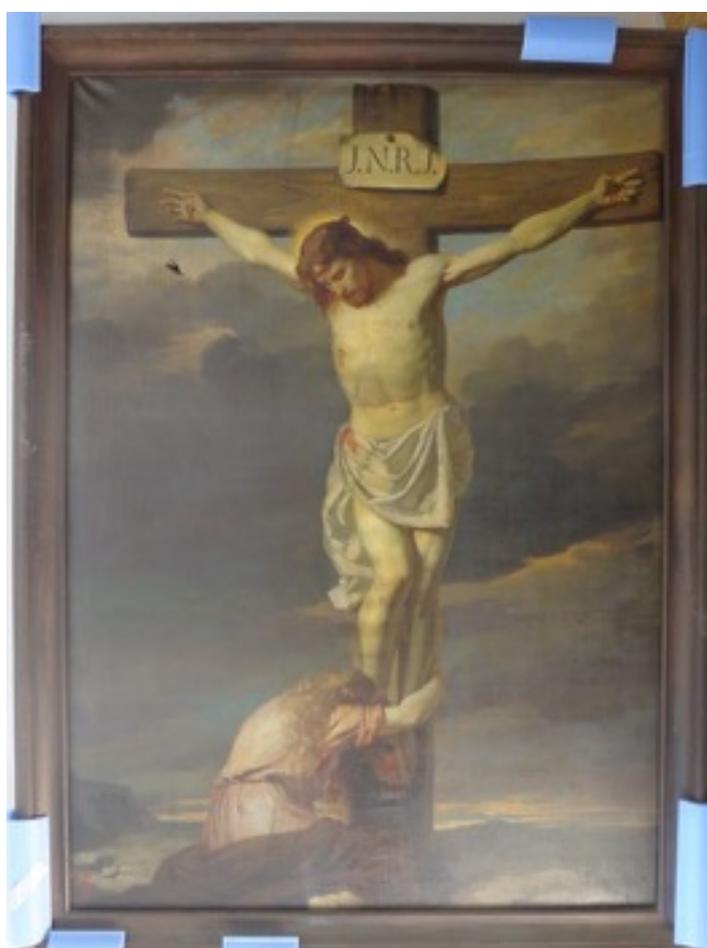
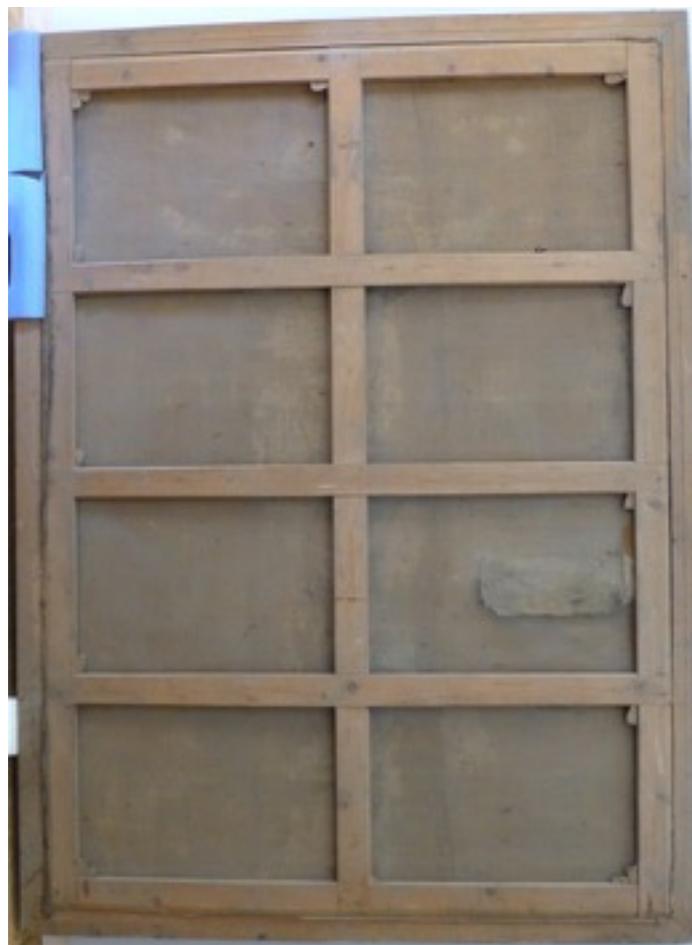
Face et revers après dépose et premier dépoussiérage

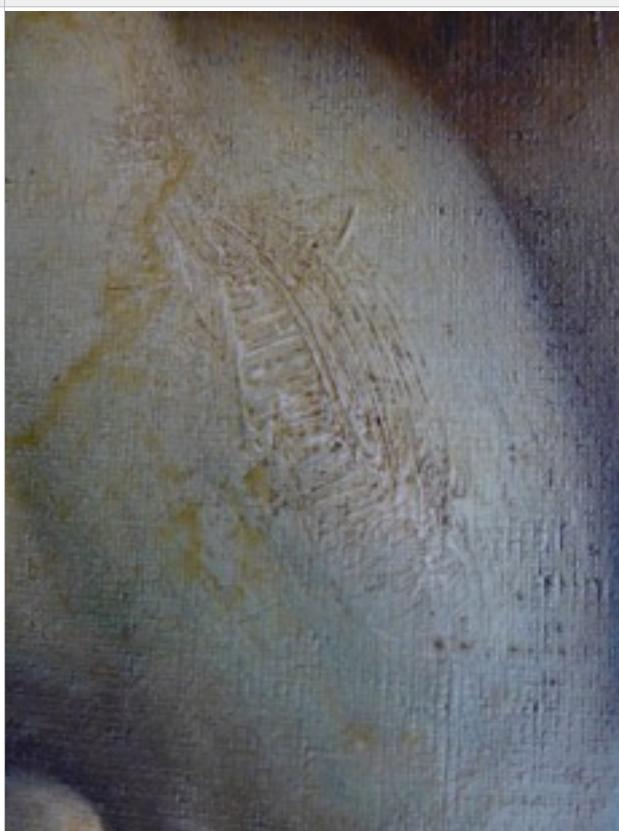
Détail du périzonium et de la matière travaillée avec le manche du pinceau
photo après dépoussiérage, en présence du vernis oxydé

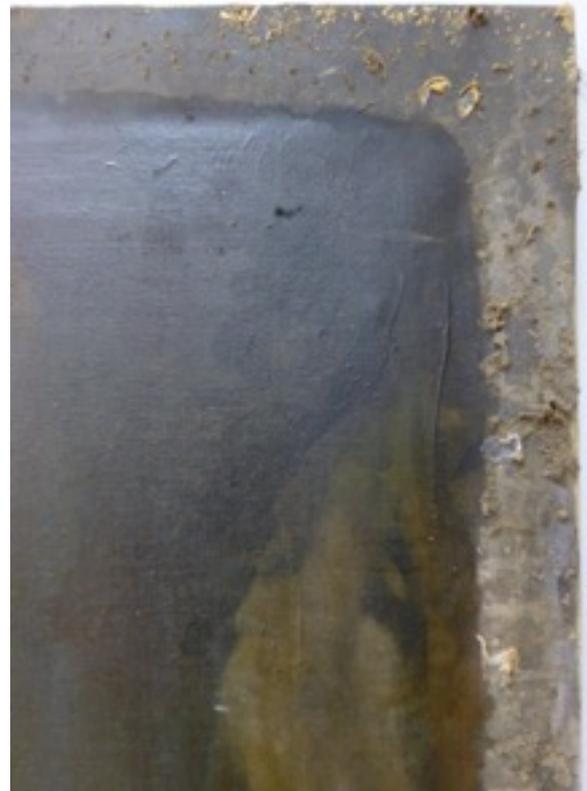
Détail d'un angle après dépose

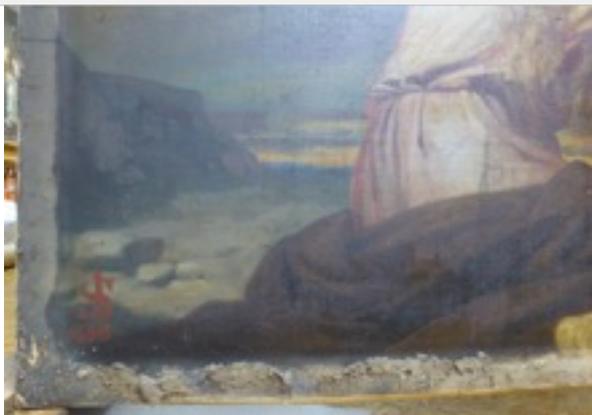
Détail de l'empoussièrèment bord inférieur sur le tableau...

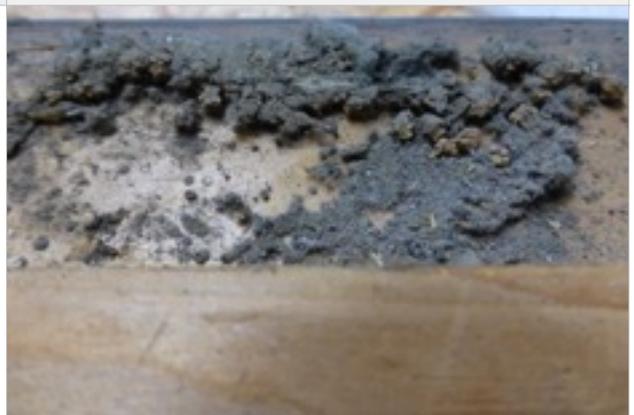
...et sur le cadre

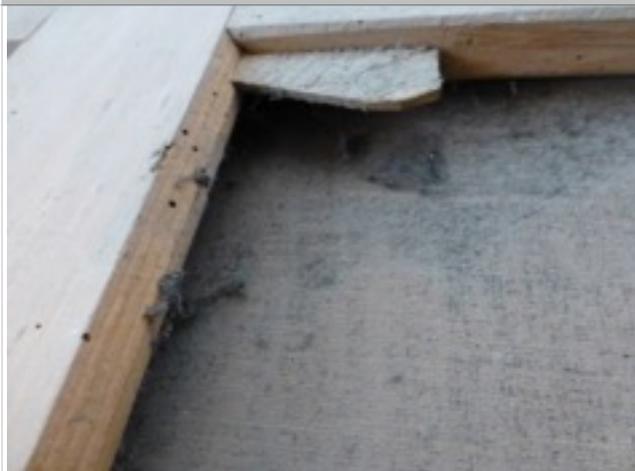
Détail de la poussière

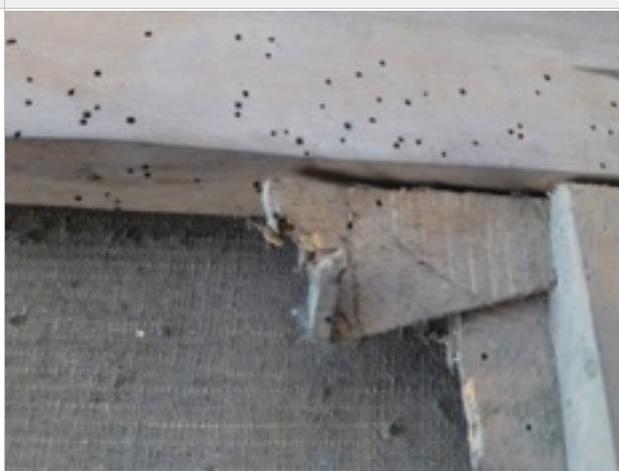
Etat du cadre : le cadre était très poussiéreux, des groupes importants de poussière s'étaient logés en partie basse, entre le châssis et le cadre. Le montant senestre du châssis était très attaqué par les xylophages. Avant transport du cadre à l'atelier de Philippe Boulet à Lyon, un premier traitement du cadre a été effectuée à Ambutrix : dépoussiérage répété à l'aspirateur, nettoyage à l'éponge humide et application de perméthrine au pinceau, plusieurs passages effectués.

Détail de l'infestation

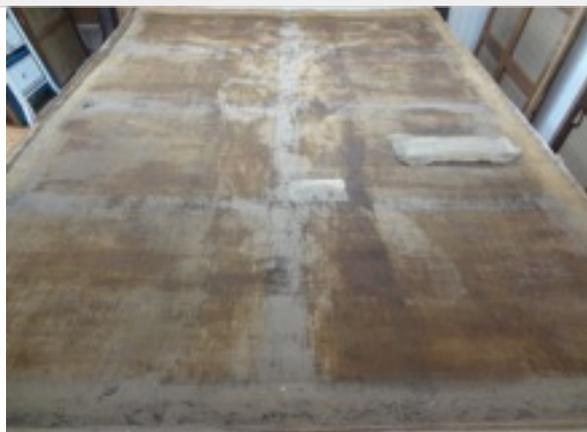
Etat de la toile après dépose du châssis

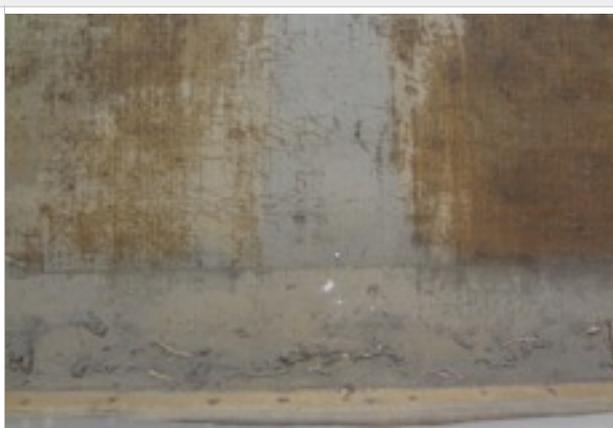
Détail de l'empoussièrément entre la toile et le châssis

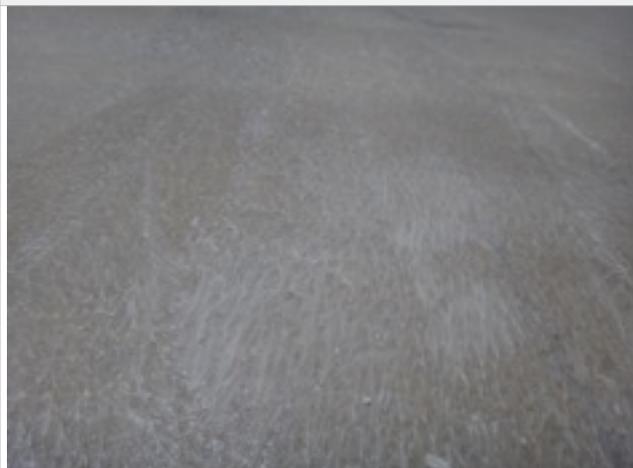
détail de la quantité de colle appliquée

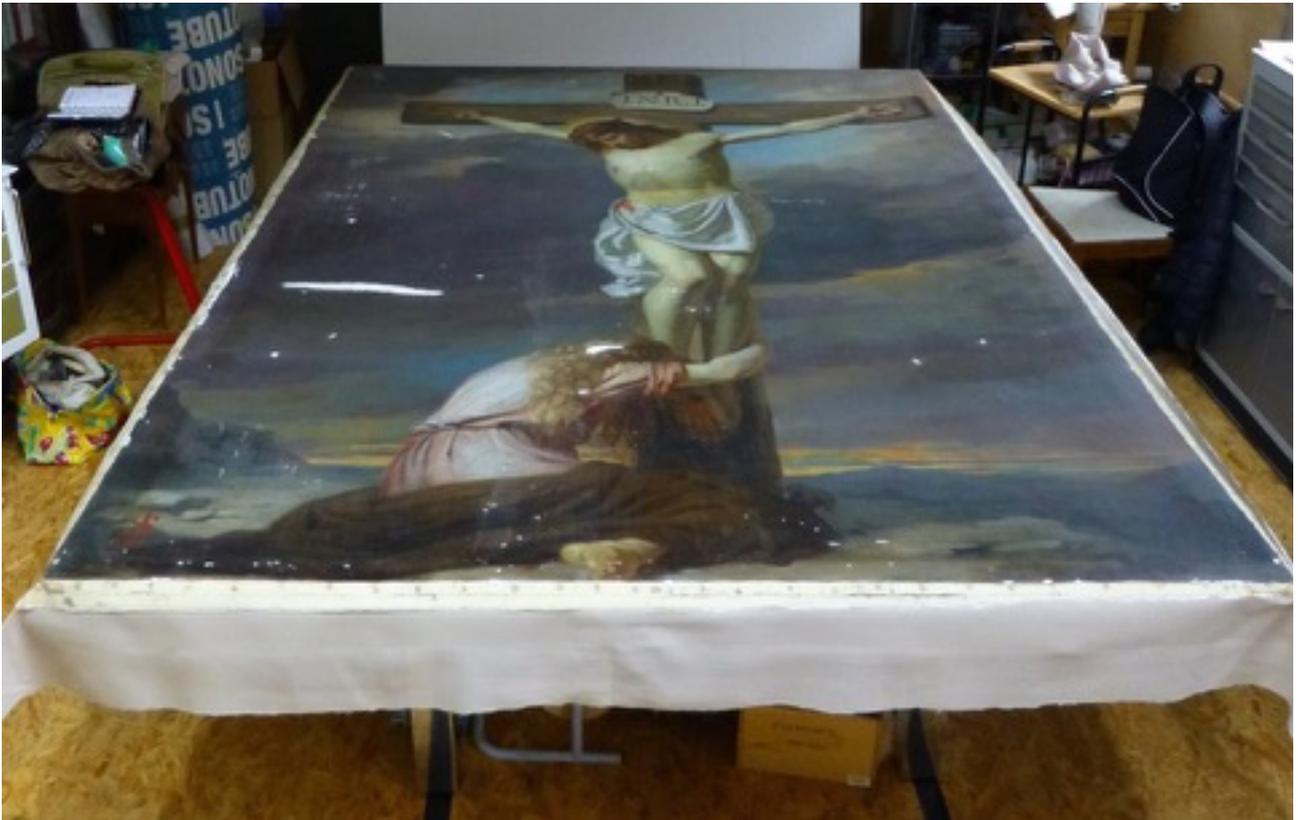
Face, ensemble après traitement

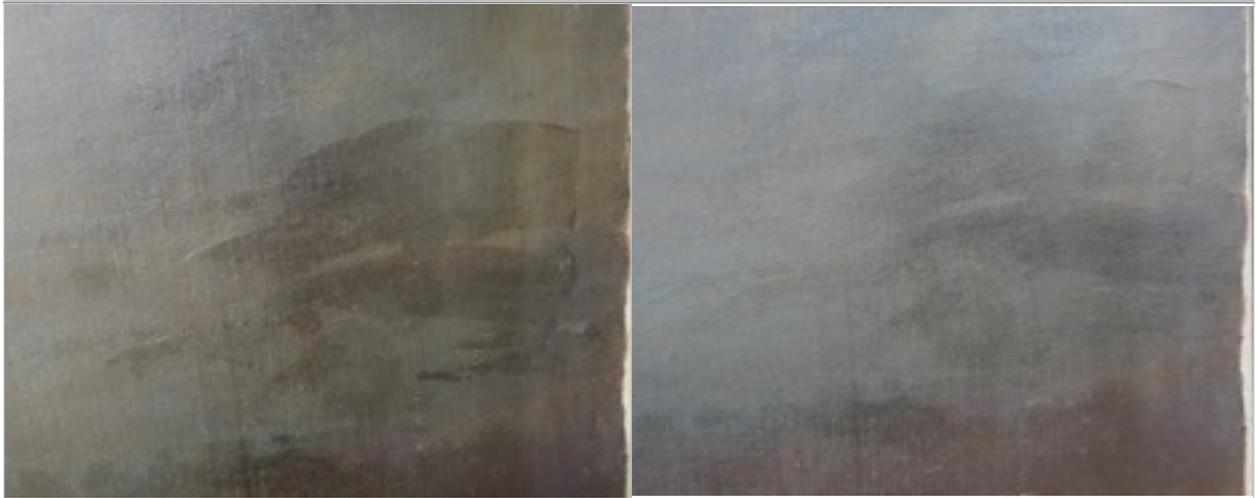
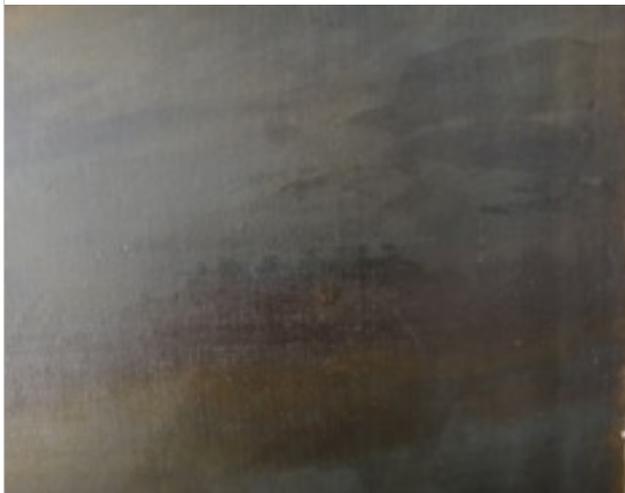
taches noires dans le paysage le long du bord senestre

- Les traces noires, visibles, en périphérie, se trouvent bien sous la couche pictural et sous la préparation. Il s'agit d'une pâte de coloration noirâtre/rougeâtre qui ressemble à l'essuyage d'un outil le long du bord senestre. Il est probable que lorsque Scohy a fait sa composition, elles ne se voyaient pas, recouvertes par la préparation d'abord puis par le film d'huile et qu'elles aient réapparu avec le temps et la modification de l'indice de réfraction de l'huile, qui conduit à un phénomène de transparence accrue.

La retouche visait à intégrer les lacunes mastiquées, à faire oublier les taches noires présentes sous la préparation et la couche picturale et à créer des passages entre la bande périphérique et l'ancienne vue.

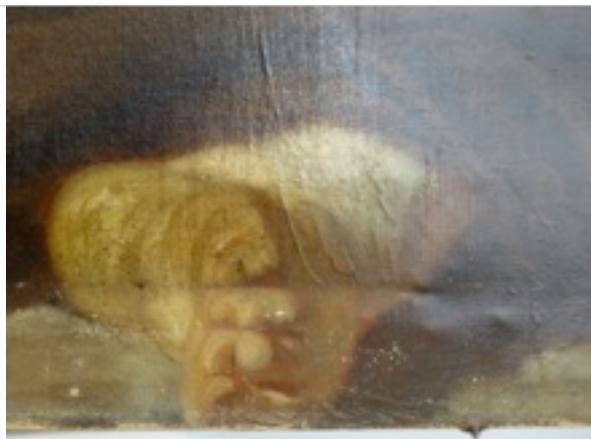
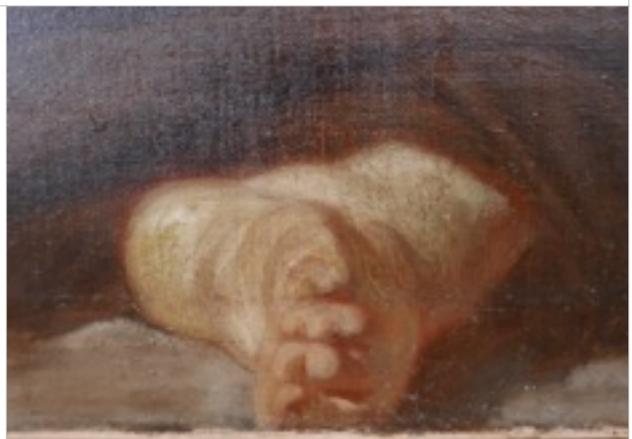
Pied de Marie-Madeleine au premier plan, qui a contribué à l'agrandissement du cadre

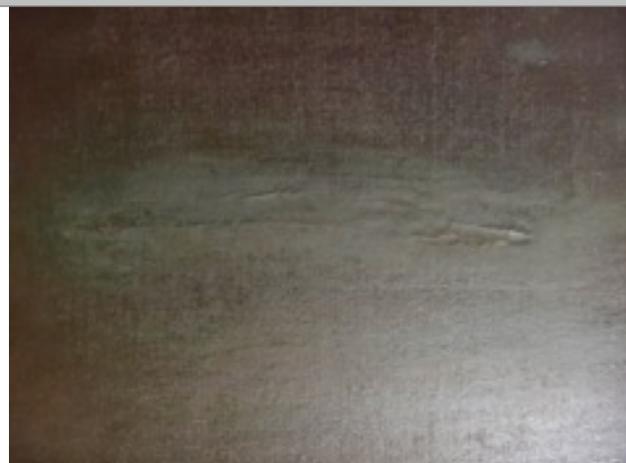
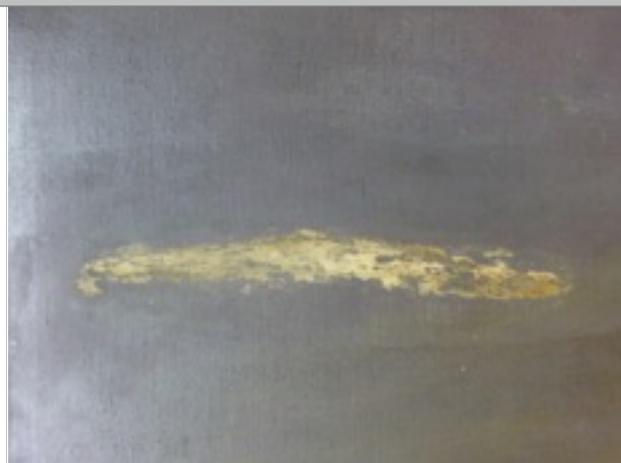
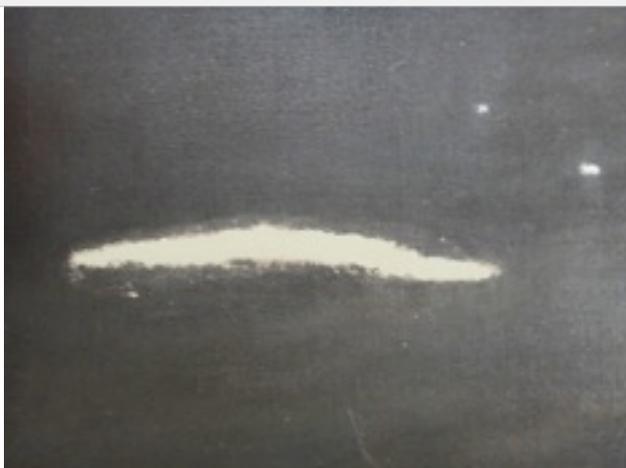
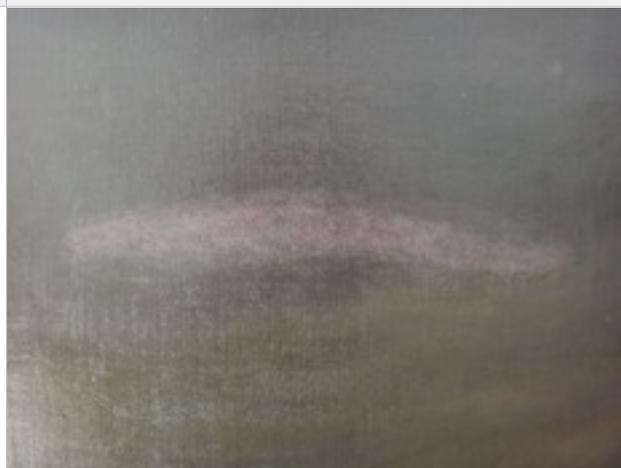
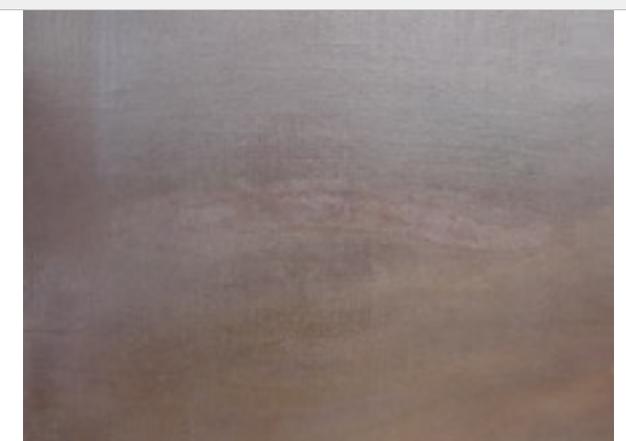
Lacune quart inférieur dextre

Avant intervention

Masticage des lacunes : les lacunes ont été mastiquées avant le collage de la couche d'intervention pour avoir un support plan. Un mastic professionnel en pâte, de couleur blanche, formulé à l'eau, a été utilisé (composition, épaississants celluloses, résines en émulsion, plastifiant, carbonates de calcium et sulfate de calcium naturel, marque commerciale Modostuc®).

Rétouche : la retouche a permis de réintégrer de façon illusionniste les lacunes. Elle a été effectuée avec des pigments en poudre liés par une résine stable et réversible, soit du Laropal A 81® dilué à 15% dans l'isopropanol.

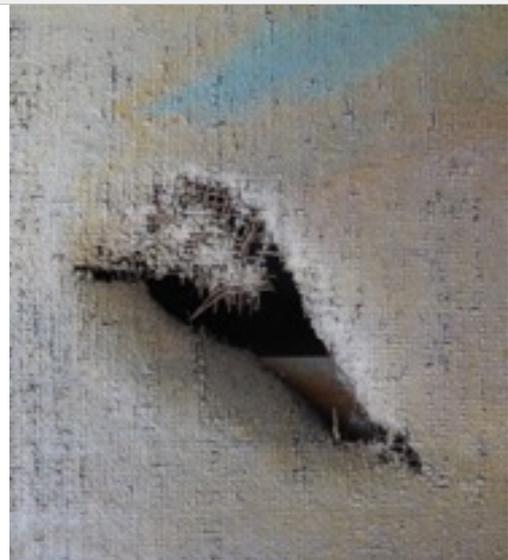
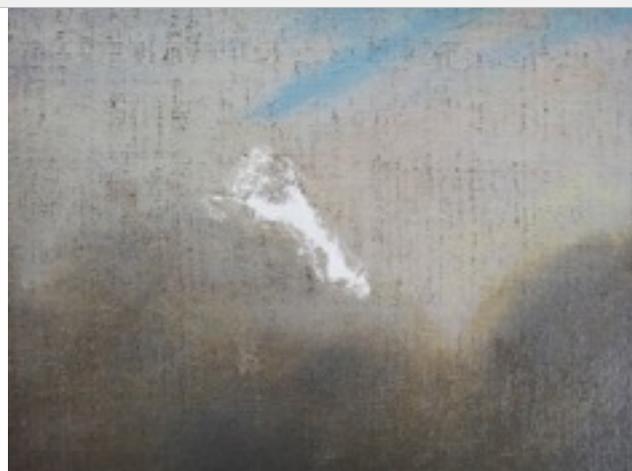
Accident dans le ciel quart supérieur dextre avant intervention

Après masticage

Etat final

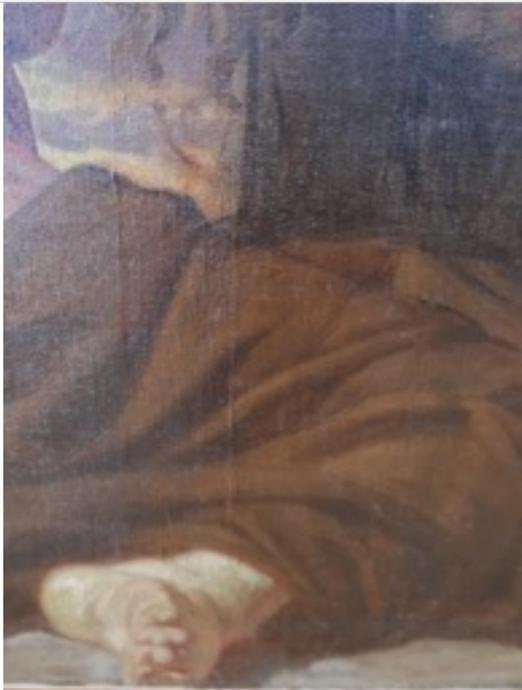
- en partie basse, on observe des formes qui ne correspondent pas aux motifs visibles. Sous le personnage de Marie-Madeleine par exemple, des lignes verticales sont visibles. La croix a été peinte avant que Marie Madeleine ne soit exécutée, ainsi qu'une pierre au premier plan, finalement située sous le drapé de la sainte. Il s'agit donc de repentirs, soit de changements dans la composition.

En partie basse, sous le visible, les empâtements d'autres motifs se distinguent

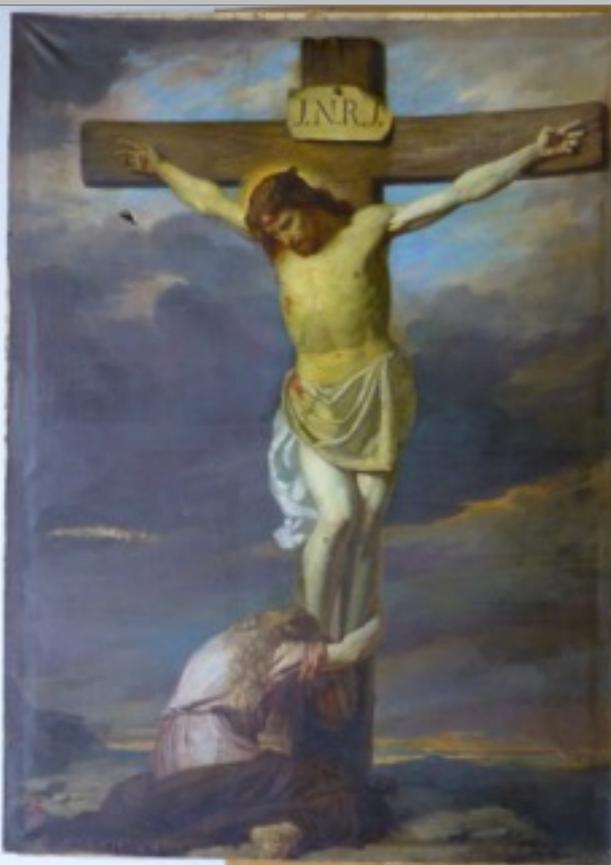
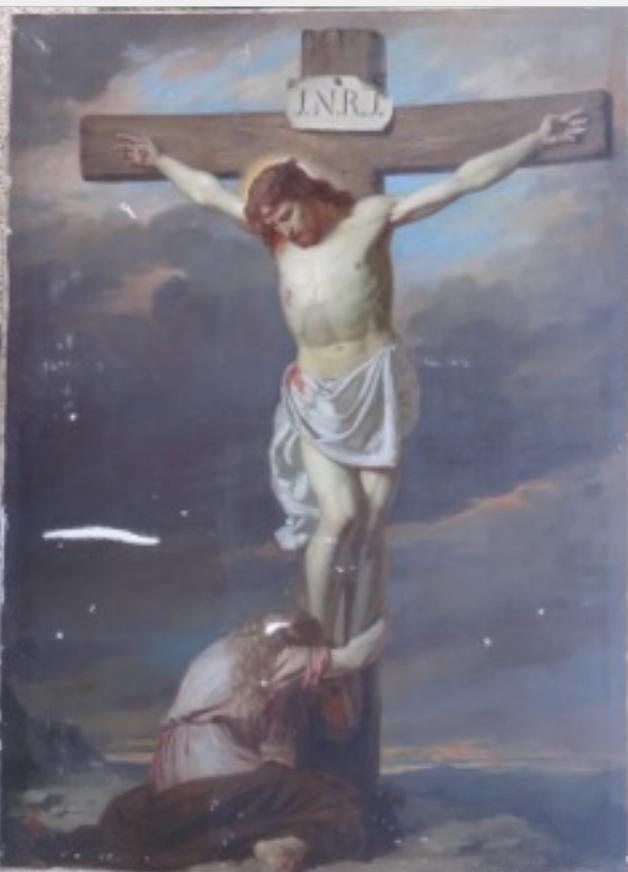
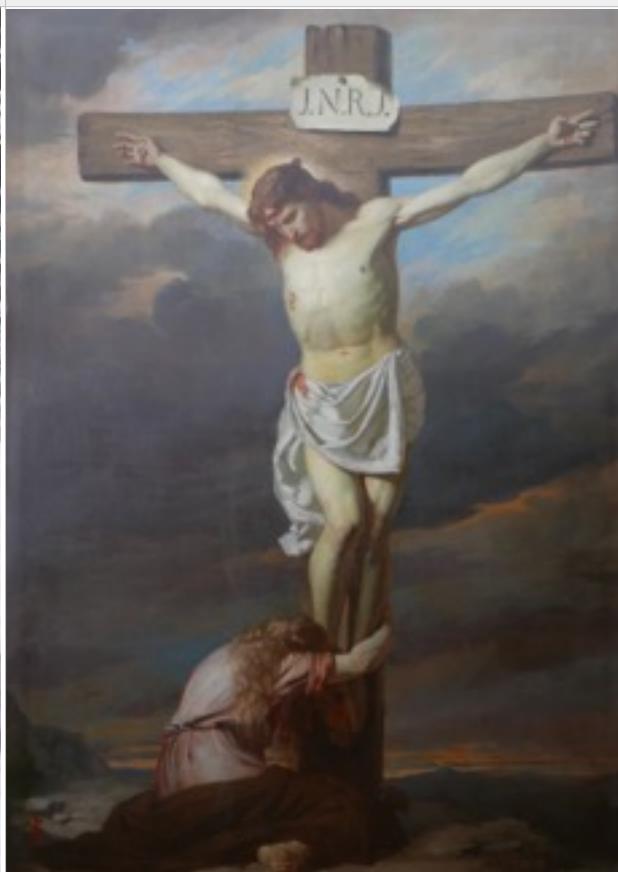
Face, ensemble, avant, en cours et après intervention

Avant intervention

En cours d'allègement du vernis

Après nettoyage, mastics et doublage

Etat final

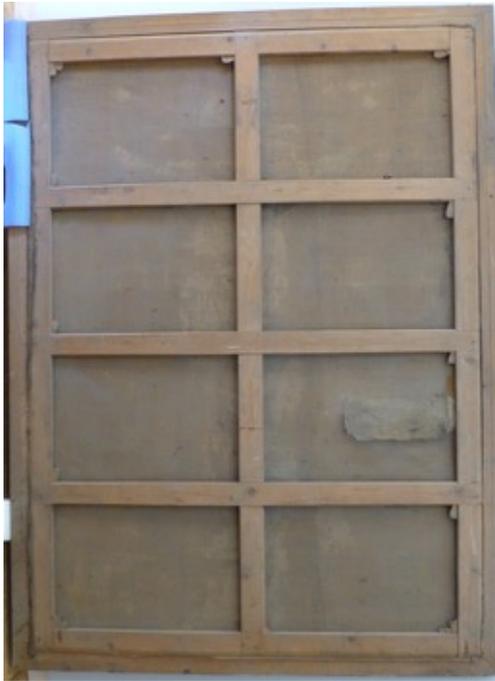
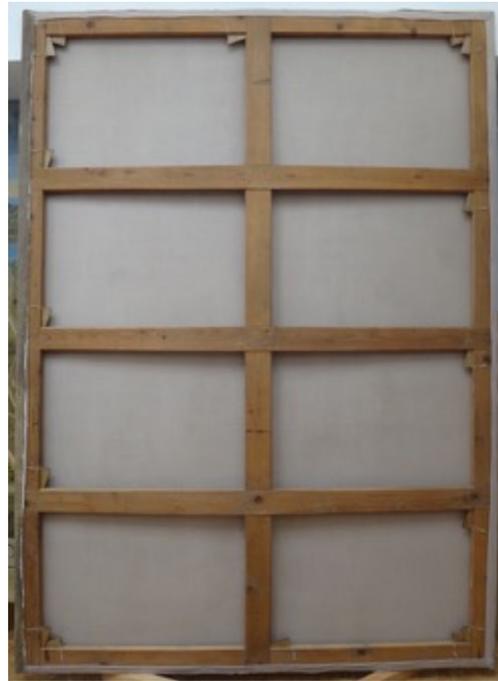
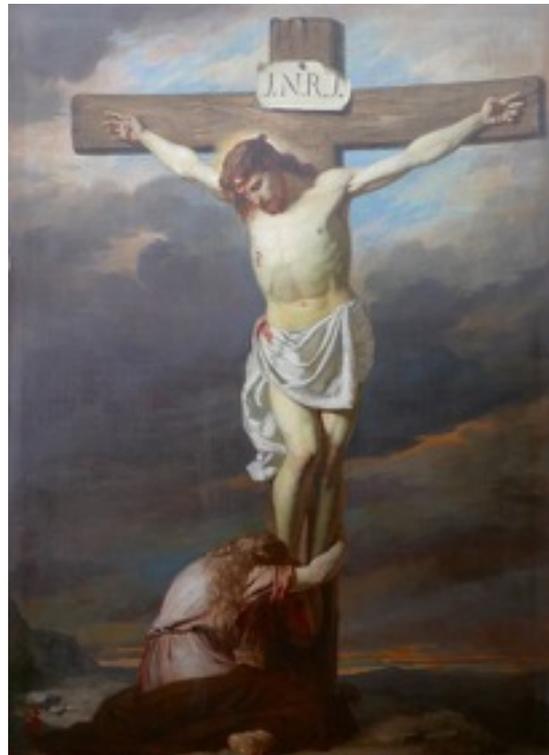
Etat final en place
